Sürßen, B-Plan
 Baugrunduntersuchung
 -Auftraggeber: Dr. Uhlig Invest GmbH-

Lageplan mit Baugrundaufschlüssen

Projekt: **Sürßen, B-Plan**
 Baugrunduntersuchung

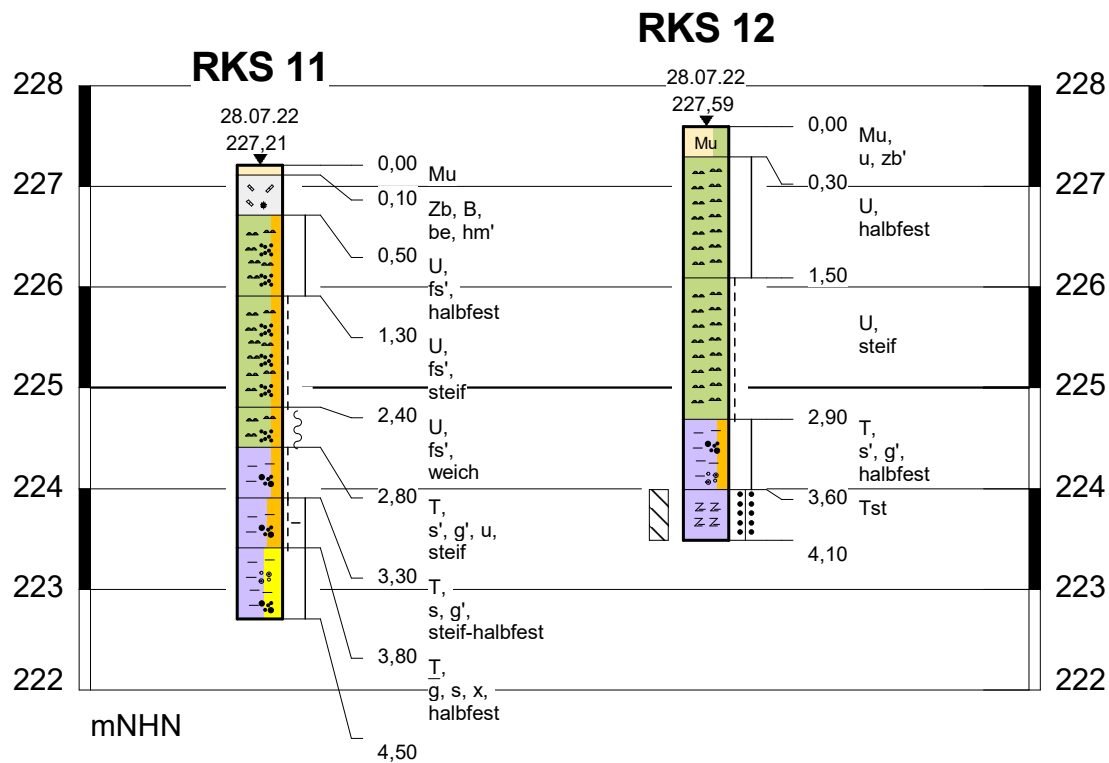
Anlage-Nr.
2.2.6

Bauvorhaben: **Parzelle 6**
